MESTRADO INTEGRADO EM ARQUITETURA E URBANISMO

**REABILITAÇÃO DO PATRIMÓNIO RURAL**  
**O CASO DA ALDEIA DA ANTA, LAMEGO**

HENRIQUE ANTÓNIO ABREU RODRIGUES  
VILA NOVA DE CERVEIRA, MARÇO 2015

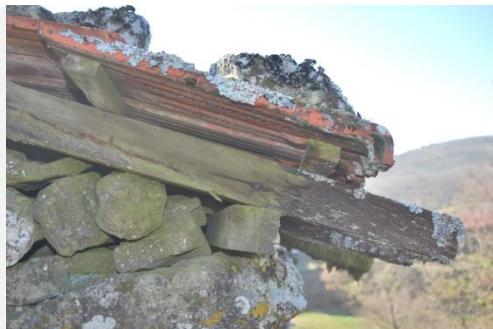
Fig. 117 – Cornija Alterada

Com a necessidade de fazer melhorias nas construções utilizou-se a madeira para fazer a cornija. Esta cornija não é mais que o seguimento da estrutura do telhado continuar até ao lado exterior da construção. Pela fotografia não parece a maneira mais apropriada para o fazer pois mostra algumas deficiências em termos térmicos.

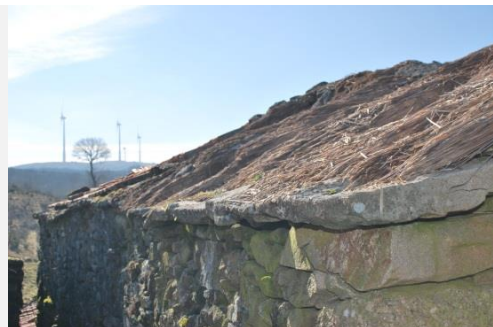
Fig. 118 – Cornija Original

Esta é uma típica cornija da aldeia, facilmente pode ser reconstruída na sua maneira mais original, mas pode-se também através de outros materiais e outras técnicas melhorá-las, acrescentando outros materiais que em nada afectam a autenticidade da construção.

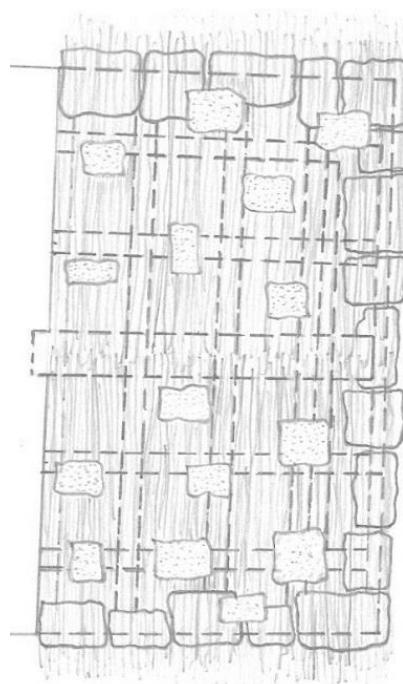
A – Disposição das pedras de Cornija - s/escala

Estas pedras chatas dispostas no topo dos paramentos podem ser seguras através de uma argamassa de barro, dando assim mais consistência a toda a cobertura. Para resolver alguns problemas de infiltrações é proposta a colocação de uma tela mineral entre o topo das paredes e a pedra chata da cornija. Esta tela desenvolve-se também a toda a cobertura, indo desde a cornija até á cumieira e é colada no ripado estrutural em madeira que recebe o colmo. Será importante a colocação de isolamento térmico (cortiça) para melhorar as condições térmicas da construção.

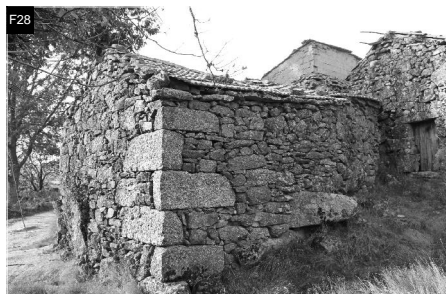
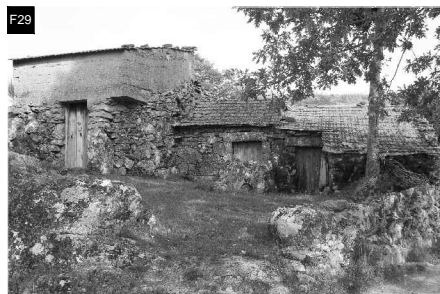
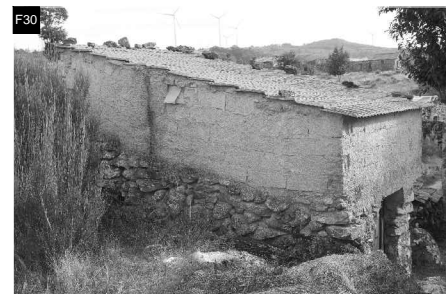
## 6 - FOTOGRAFIAS

- É importante referir que esta unidade foi alvo de modificações em termos de cérceas e volumetrias, já que a cércea da construção 28 aumentou deixando de estar no seu estado original. Existiram alterações no material das coberturas que passaram a ser em telha marselha.
- No local não existem quaisquer tipo de infra-estruturas básicas, nomeadamente electricidade, água e esgotos.
- Esta unidade está localizada mais ou menos a 929.15m de altitude.
- Ainda hoje se guarda o gado e palha nesta unidade.
- A alteração da construção 28, altera totalmente a autenticidade da unidade, sendo mesmo considerado uma aberração.
